実験では 1 時間でこんなに分解しました。

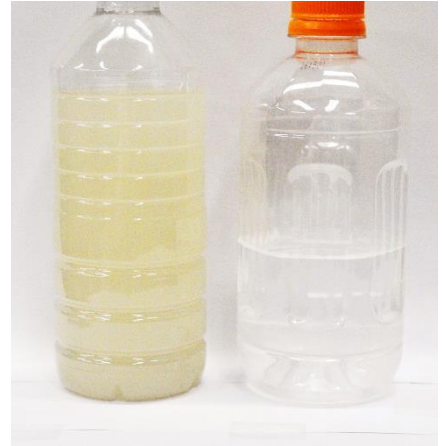
オゾン処理 30 分

UV 塗料使用ブース水の例

左図とはサンプルが違います。

30 分処理後の比較で、ほぼ透明になりました

(スラッジの量は少ない)

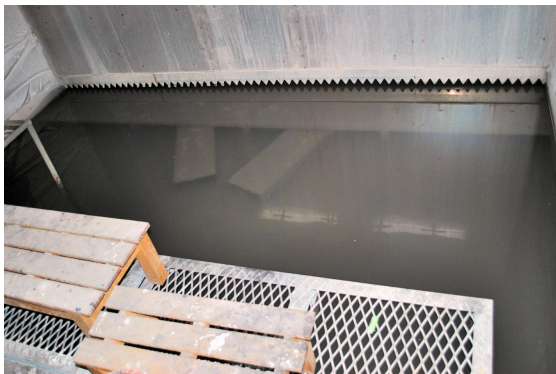
連休中も浄化装置を稼働させると塗料が入らない為、休日明けにはブース水が透明になって底が見えています。

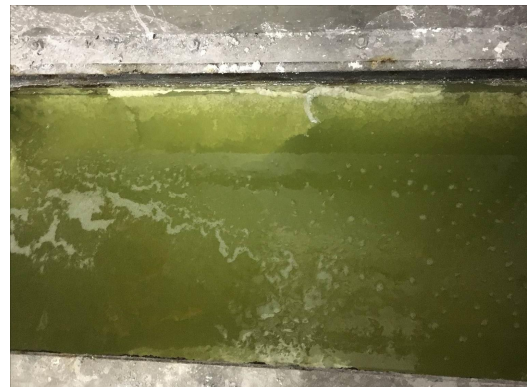
こちらは UV 塗料を使用していますが、色はついています、透けて底が見えています。壁に付いたスラッジもはがれかかっています。
